INFORMACIÓN TÉCNICA

RA Sport
Ricambi Auto Sport

Nro9021 - 62028

Tensor correa Poli-V

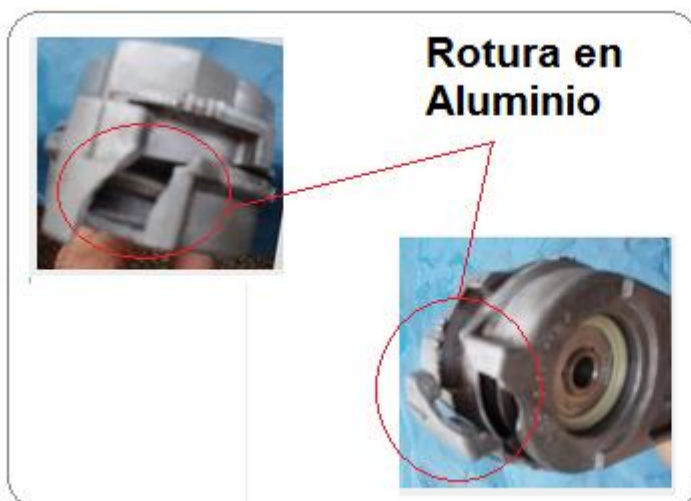
Rotura en Aluminio

-Rotura del Tensor Poli-V tipo "rajadura" en el Aluminio

- Reemplazo de Tensor móvil + Polea unidireccional + Correa

- Utilización de Correa Poli-V de idéntica medida a la que poseía originalmente el vehículo. (6PK.....)
