INFORMACIÓN TÉCNICA

RA Sport
Ricambi Auto Sport

Nro9021 - 62028

Tensor correa Poli-V

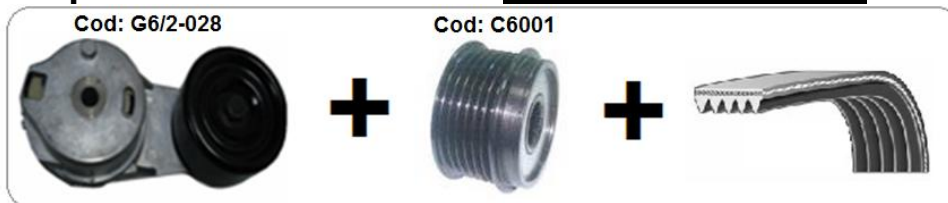
- Reemplazo de Tensor móvil + Polea unidireccional + Correa

- Utilización de Correa Poli-V de idéntica medida a la que poseía originalmente el vehículo. (6PK.....)
